# DOSSIER TECHNIQUE AMIANTE

**Bâtiment Bergerie**  
2130 route de l'Observatoire Caussols  
06460 ST VALLIER DE THIEY

## Rapport de mission de repérage des matériaux et produits contenant de l'amiante à intégrer au dossier technique «amiante»

Rapport N° : 16-02-012161 A 2/19

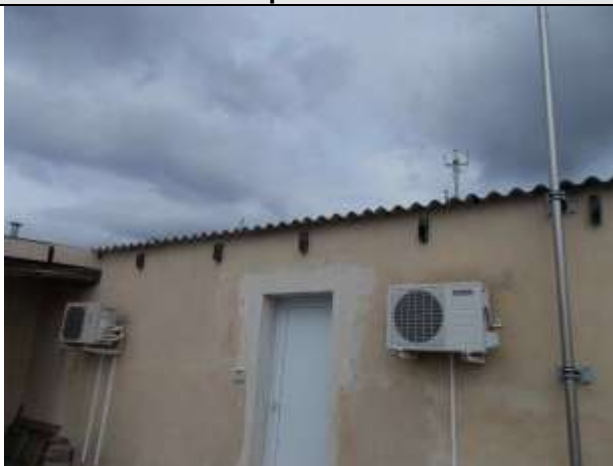
**ELEMENT : Toiture**

Toiture	Sol	Plaques fibres-ciment	Jugement personnel	Matériaux non dégradé

<b>Nom du client</b>	<b>Numéro de dossier</b>	<b>Pièce ou local</b>
OBSERVATOIRE DE LA COTE D'AZUR	16-02-012161	RDC - Extérieur
<b>Matériau</b>	<b>Date de prélèvement</b>	<b>Nom de l'opérateur</b>
Plaques fibres-ciment		HERNANDEZ EMMANUEL
<b>Localisation</b>	<b>Résultat</b>	
Toiture - Sol	Présence d'amiante	
<b>Résultat de la grille d'évaluation</b>		
Evaluation périodique		
<b>Emplacement</b>

N° Local	Partie d'immeuble	Etage	Elément	Zone	Matériau / Produit
6	Extérieur	RDC	Conduit de fluides n°1	Façades	Conduit en fibres-ciment
			Conduit de fluides n°2	Façades	Conduit en fibres-ciment
			Toiture	Sol	Plaques fibres-ciment

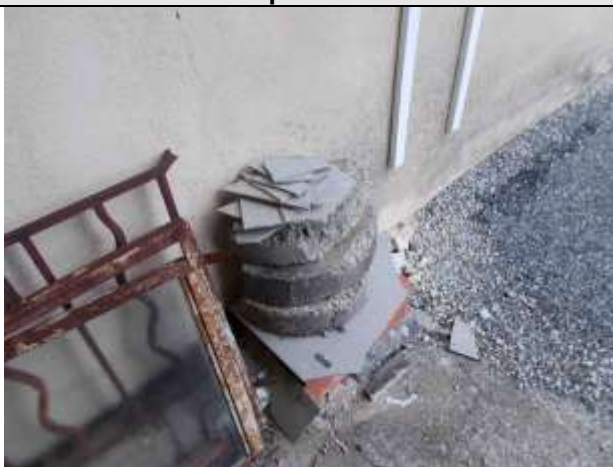
**ELEMENT : Plaques déposées**

Plaques déposées	Sol	Plaques fibres-ciment	Jugement personnel	Matériaux dégradé

<b>Nom du client</b>	<b>Numéro de dossier</b>	<b>Pièce ou local</b>
OBSERVATOIRE DE LA COTE D'AZUR	16-02-012161	RDC - Extérieur
<b>Matériau</b>	<b>Date de prélèvement</b>	<b>Nom de l'opérateur</b>
Plaques fibres-ciment		HERNANDEZ EMMANUEL
<b>Localisation</b>	<b>Résultat</b>	
Plaques déposées - Sol	Présence d'amiante	
<b>Résultat de la grille d'évaluation</b>		
Action Corrective de 2nd niveau		
<b>Emplacement</b>

N° Local	Partie d'immeuble	Etage	Elément	Zone	Matériau / Produit
6	Extérieur	RDC	Plaques déposées	Sol	Plaques fibres-ciment

Qui concerne l'ensemble d'une zone, de telle sorte que le matériau ou produit ne soit plus soumis à aucune agression ni dégradation.

- a) prendre, tant que les mesures mentionnées au c) n'ont pas été mises en place, les mesures conservatoires appropriées pour limiter le risque de dégradation, et la dispersion des fibres d'amiante. Cela peut consister à adapter voire condamner l'usage des locaux concernés afin d'éviter toute exposition et toute dégradation du matériau ou produit contenant de l'amiante. Durant les mesures conservatoires, et afin de vérifier que celles-ci sont adaptées, une mesure d'empoussièrement est réalisée, conformément aux dispositions du code de la santé publique ;

- b) procéder à une analyse de risque complémentaire, afin de définir les mesures de protection ou de retrait les plus adaptées, prenant en compte l'intégralité des matériaux et produits contenant de l'amiante dans la zone concernée ;

- c) mettre en œuvre les mesures de protection ou de retrait définies par l'analyse de risque ;
- d) contrôler périodiquement que les autres matériaux et produits restant accessibles, ainsi que leur protection, demeurent en bon état de conservation.

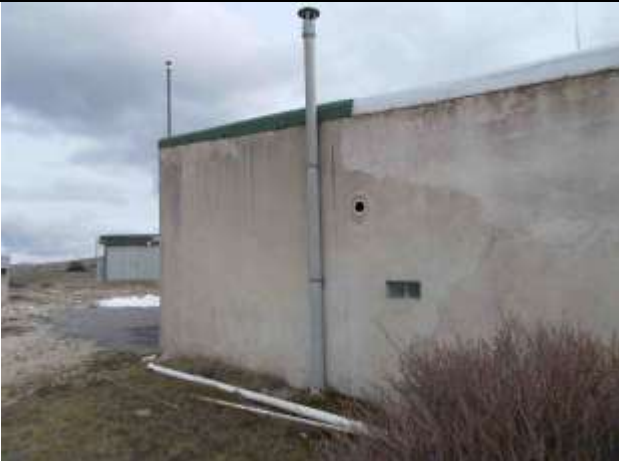
N° Local	Partie d'immeuble	Etage	Elément	Zone	Matériau / Produit	Méthode	Etat de dégradation	Photo
6	Extérieur	RDC	Conduit de fluides n°1	Façades	Conduit en fibres-ciment	Jugement personnel	Matériaux non dégradé

Conduit de fluides n°2	Façades	Conduit en fibres-ciment	Jugement personnel	Matériaux non dégradé

<b>ELEMENT : Conduit de fluides n°1</b>		
Nom du client	Numéro de dossier	Pièce ou local
OBSERVATOIRE DE LA COTE D'AZUR	16-02-012161	RDC - Extérieur
Matériau	Date de prélèvement	Nom de l'opérateur
Conduit en fibres-ciment		HERNANDEZ EMMANUEL
Localisation		Résultat
Conduit de fluides n°1 - Façades		Présence d'amiante
Résultat de la grille d'évaluation		
Evaluation périodique		
Emplacement

<b>ELEMENT : Conduit de fluides n°2</b>		
Nom du client	Numéro de dossier	Pièce ou local
OBSERVATOIRE DE LA COTE D'AZUR	16-02-012161	RDC - Extérieur
Matériau	Date de prélèvement	Nom de l'opérateur
Conduit en fibres-ciment		HERNANDEZ EMMANUEL
Localisation		Résultat
Conduit de fluides n°2 - Façades		Présence d'amiante
Résultat de la grille d'évaluation		
Evaluation périodique		
Emplacement
